Beleidsplan civiele kunstwerken

Gemeente Montferland

2019-2023

*Rapportage NEN 2767-4 conditie
meting en instandhoudingsinspectie
18 kunstwerken*

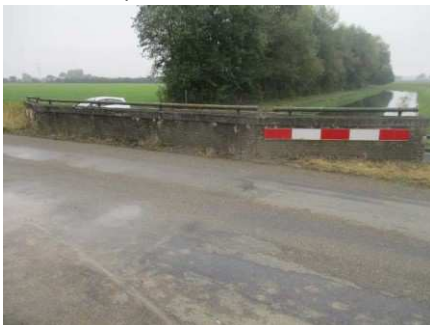
- In 2017 is de brug over de Wehlse beek in Loil aan de Doesburgseweg gerenoveerd. De leuning van metselwerk zijn vervangen en het betonnen dek is gerepareerd en versterkt. Tevens is de deklaag van asfalt op het brugdek vervangen. De totale kosten voor het groot en klein onderhoud aan deze brug was € 47.190,-

Brug Doesburgseweg voor renovatie

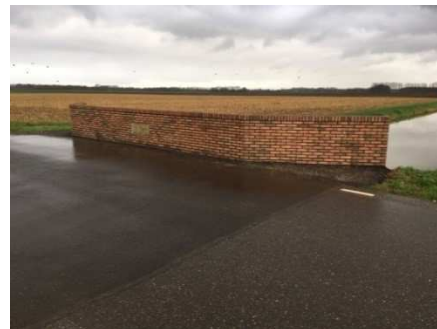
na renovatie

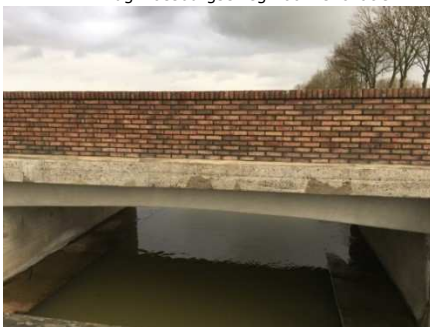
Na renovatie onderzijde brugdek

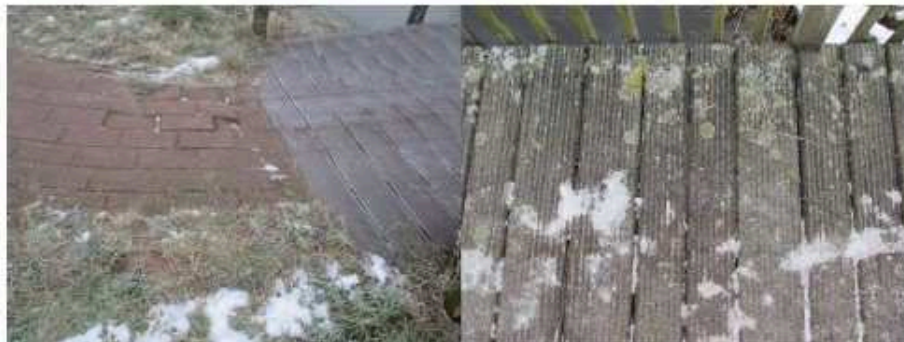
KUNSTWERK (04 en 13)

Schade: Ter plaatse van de aansluiting op het dek is de bestrating verzakt.

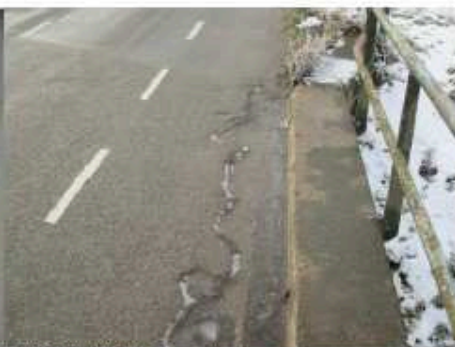
KUNSTWERK (01, 03 en 14)
Schade: De asfaltverharding vertoont rafeling, spoorvorming en brokelt af.
Oorzaak: Eindelevensduur bereikt.
Risico: Verminderde veiligheid (vallen fietsers)
Maatregel: Vervangen asfaltverharding.

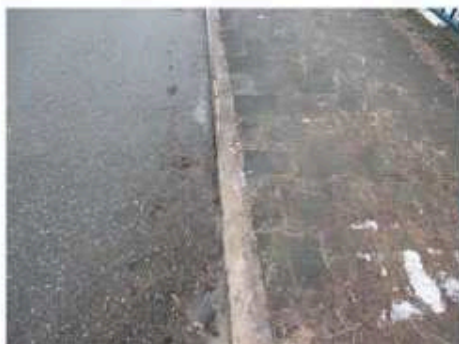
KUNSTWERK (14 en 15)
Schade: De hoeklijn langs het voetpad ontbreekt deels.
Oorzaak: Vandalisme, verwijderd.
Risico: Verminderde functionaliteit.
Maatregel: Aanbrengen ontbrekende hoeklijn.

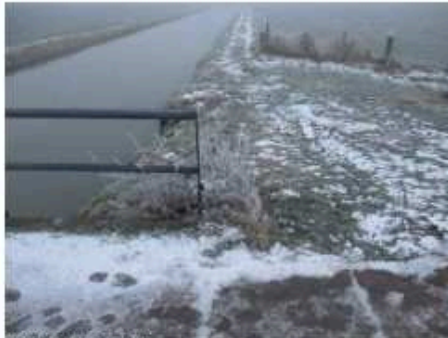
KUNSTWERK (09)
Schade: Leuninguiteinde ontbreekt.
Oorzaak: Vandalisme.
Risico: Verminderde functionaliteit.
Maatregel: Aanbrengen ontbrekend leuninguiteinde.

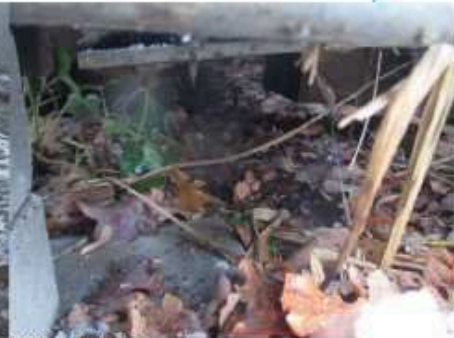
KUNSTWERK (08)
Schade: Oplegging ontbreekt/functioneert niet.
Oorzaak: Onbekend.
Risico: Verminderde functionaliteit en veiligheid.
Maatregel: Herstellen/aanbrengen oplegging.

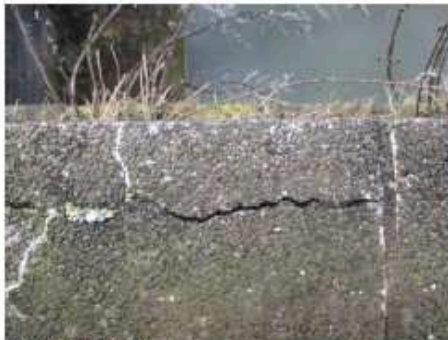
KUNSTWERK (01)
Schade: De betonnen randelementen op de borstwering brokkelen af en vertonen scheurvorming.
Oorzaak: Vorstschade.
Risico: Verminderde functionaliteit.
Maatregel: Vervangen betonnen randelementen.

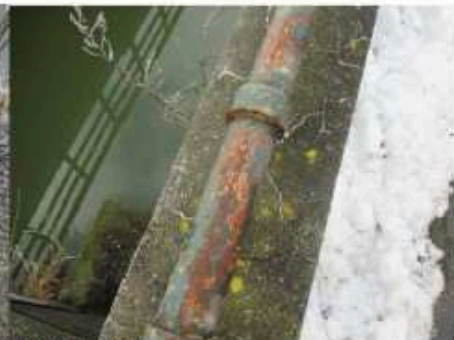
KUNSTWERK (01)
Schade: Leuningregel vertoont corrosie en dient verwijderd/vervangen te worden i.v.m. de vervanging van de randelementen.
Oorzaak: Klimatologische invloeden en vervanging onderdelen.
Risico: Verminderde functionaliteit.
Maatregel: Vervangen leuningregel.

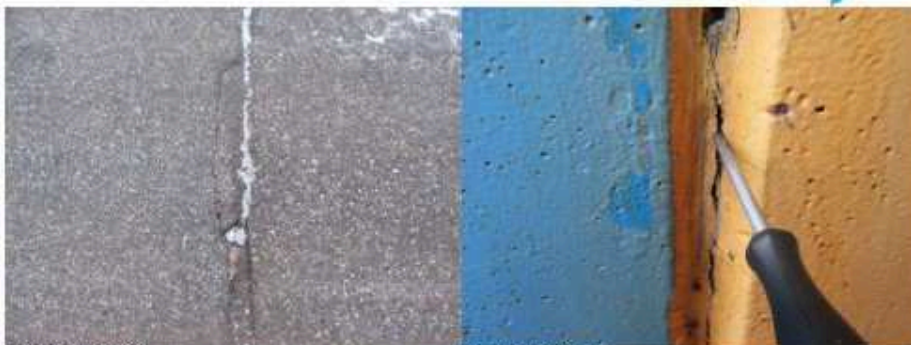
KUNSTWERK (09)

Schade: Het asfalt vertoont scheuren en brokkelt af.
Oorzaak: Zetting ondergrond.
Risico: Verminderde duurzaamheid.
Maatregel: Lokaal asfaltverharding herstellen.

KUNSTWERK (11)

Schade: De kitvoegafdichting vertoont onthechting.
Oorzaak: Eindelevensduur bereikt.
Risico: Verminderde duurzaamheid en schades door vervuiling van de voegen.
Maatregel: Vervangen kitvoegafdichting.

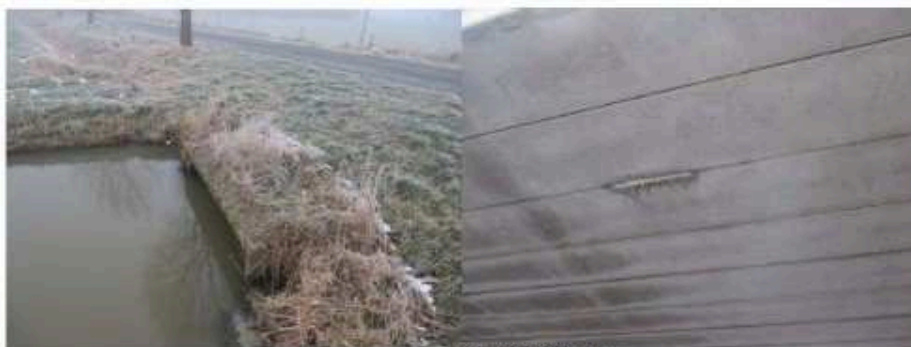
KUNSTWERK (16)

Schade: Naast de duiker is het talud uitgespoeld.
Oorzaak: Stroming.
Risico: Verminderde duurzaamheid van het talud.
Maatregel: Aanvullen en herstellen talud.
